宁城四龙矿业有限责任公司
木营子砖瓦厂粘土矿
二〇二〇年度矿山地质环境治理计划

宁城四龙矿业有限责任公司木营子砖瓦厂

二〇二〇年七月

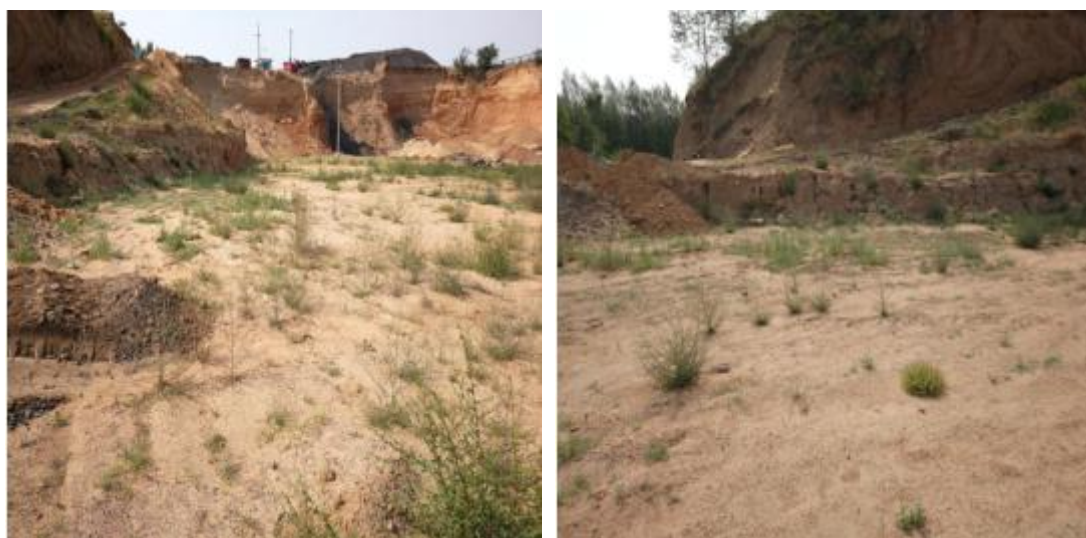
照片 2-1 治理后的工业场地东部

1、对工业场地东侧治理区进行平整、翻耕、恢复耕地。完成治理工程量：平整 314m³，翻耕 1046m²，恢复植被 11622 株。见照片 2-1。

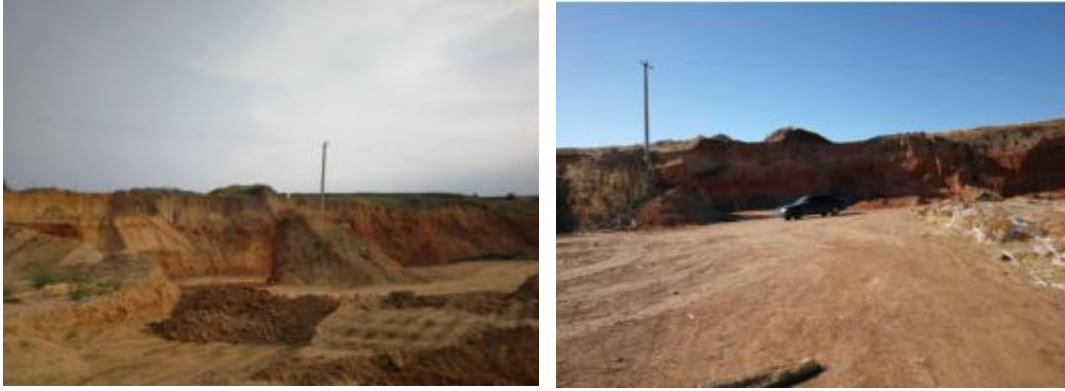
照片4-1 露天采场

现状有两处露天采场，总面积5152m²，其中西侧露天采场面积1445m²，在北西方向有一处陡坎，坡度50°，陡坎高为1.5-2m；南侧露天采场面积3707m²，边坡坡度45-82°，开采深度2-15m。现状条件下露天采场未发生崩塌、滑坡等地质灾害。

现状露天采场面积5152m²，开采标高为600-580m，最大采深20m，露天采场对原地表形态、植被产生直接破坏，破坏了原有自然形成的完整山体，使山体破损、岩体裸露，地形地貌发生改变，见照片4-1。

露天采场损毁土地面积5152m²，损毁土地类型为旱地、有林地、其它草地及采矿用地，其中损毁旱地416m²、有林地1663m²、其它草地1601m²、采矿用地1472m²。

对西部露天采场陡坎进行削坡，削坡的平均横截面积 0.4m^2 ，削坡长度 75m ，则削坡土方量 30m^3 （削坡方量=横截面积×削坡长度），削坡后形成 30° 的缓坡。

削坡后对形成的坡面进行平整，设计平整厚度为 0.3m ，平整面积 1540m^2 。则平整工程量为 462m^3 。

采用穴栽方式，株行距 $2\times 2\text{m}$ ，密度 2500 株/ hm^2 ，栽植刺槐 385 株。

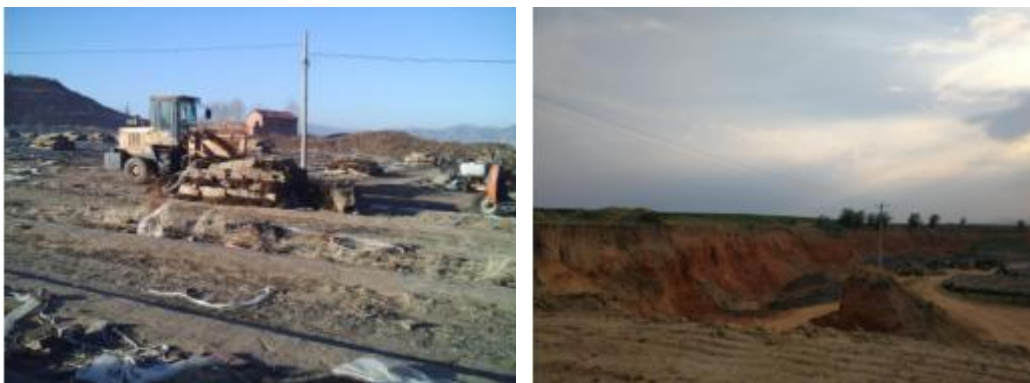
照片4-2 工业场地

工业场地位于矿区东南侧，占地面积11171m²，南侧存在边坡，坡度52-55°，高差14m。其余场地周围地势平缓，现状地质灾害不发育。

工业场地的建设与原有自然景观不协调，增加景观破碎度，改变了矿区的生态景观格局，见照片4-2。

工业场地占地面积1117m²，占用的土地类型为采矿用地。

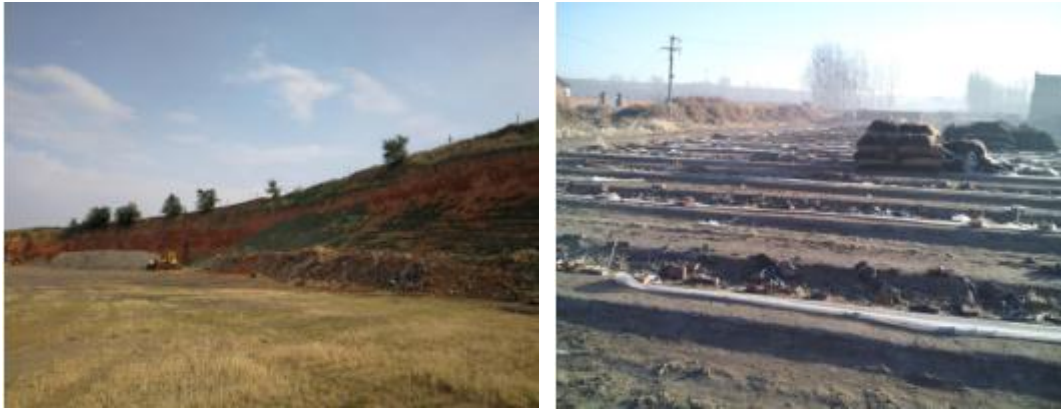
照片4-3 晾晒场

晾晒场位于矿区东侧，占地面积48140m²。场地南部存在半弧形的边坡，坡度50-55°，高差1-16m。其余周围地势平缓，现状条件下地质灾害不发育。

晾晒场的建设与原有自然景观不协调，增加景观破碎度，改变了矿区的生态景观格局，见照片4-3。

晾晒场占地面积48140m²，占用的土地类型为有林地和采矿用地。其中损毁有林地2999m²，采矿用地45141m²。

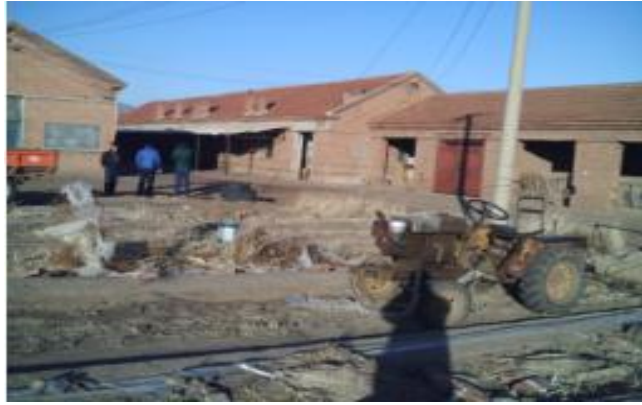
照片4-4 办公生活区

办公生活区与原有自然景观不协调，增加景观破碎度，改变了矿区的生态景观格局，见照片4-4。

办公生活区占地面积 1084m^2 ，占用的土地类型为旱地及采矿用地。其中损毁旱地 98m^2 ，采矿用地 986m^2 。

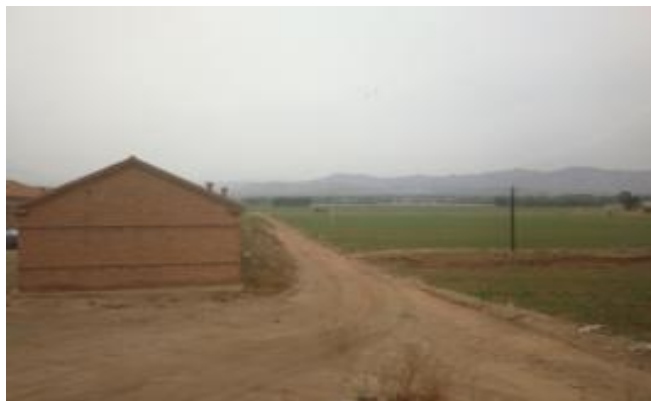
照片 4-5 矿区道路

该区域的建设，局部改变了矿区原有的地形地貌，改变了矿区的生态景观格局。见照片4-5。

矿区道路占地面积 1962m^2 ，占用土地类型为水浇地 181m^2 、旱地 1156m^2 、采矿用地 625m^2 。

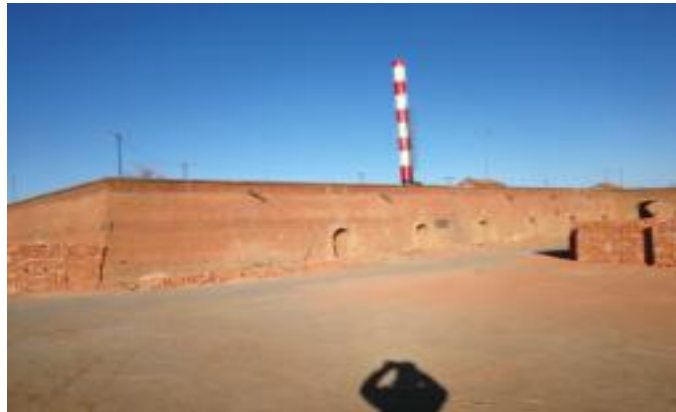
照片 4-6 砖窑

砖窑的建设与原有自然景观不协调，增加景观破碎度，改变了矿区的生态景观格局，见照片4-6。

砖窑占地面积697m²，占用的土地类型为采矿用地。
