宁城四龙矿业有限责任公司天义空心砖厂粘土矿
2020 年度矿山地质环境治理计划书

宁城四龙矿业有限责任公司天义空心砖厂

二〇二〇年七月

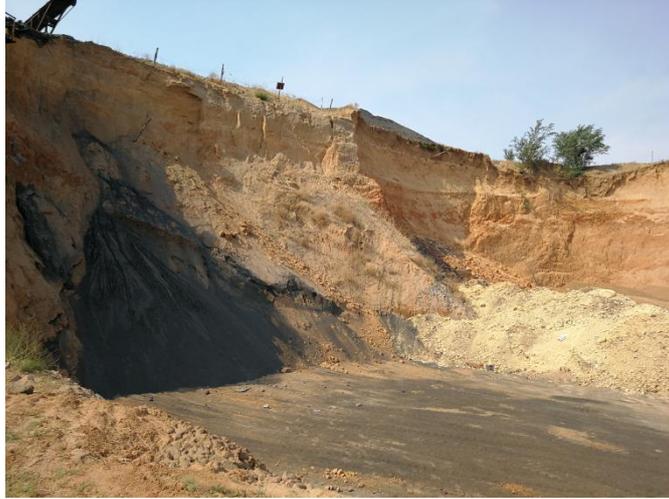
照片4-1 露天采场

现状露天采场面积 1240m²，边坡坡度 25-70°，开采标高为 580-560m，最大开采深度约 5m。经现场实地调查，现状条件下露天采场未发生崩塌、滑坡等地质灾害。

现状露天采场面积 1240m²，开采标高为 580-560m，最大采深 5m，露天采场对原地表形态、植被产生直接破坏，破坏了原有自然形成的完整山体，使山体破损、岩体裸露，地形地貌发生改变，（见照片 4-1）。

露天采场损毁土地面积1240m²，损毁土地类型为有林地及采矿用地，其中损毁有林地524m²、采矿用地716m²。

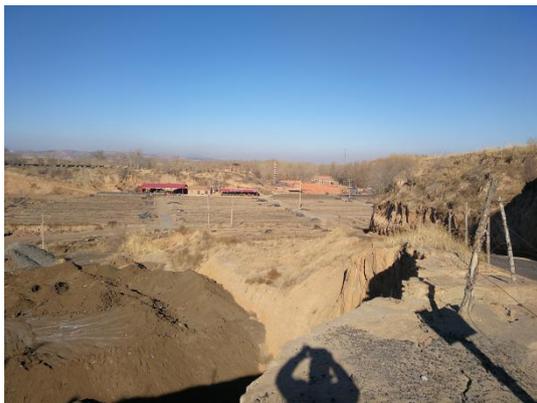
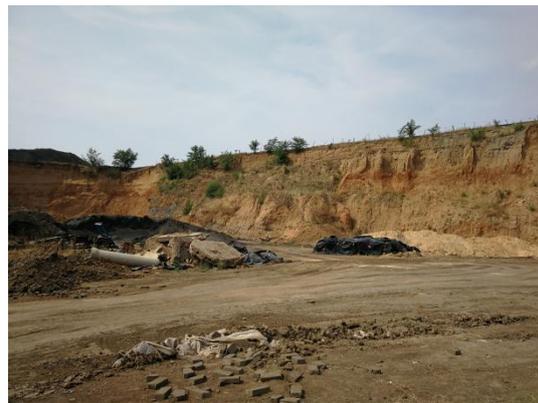
照片4-2 工业场地

工业场地位于矿区东北侧，占地面积 57560m²，场地边缘地带带有陡立边坡，坡度 70-80°，高差 2-16m，场地内部地势平缓，现状地质灾害不发育。

工业场地的建设与原有自然景观不协调，增加景观破碎度，改变了矿区的生态景观格局，（见照片 4-2）。

工业场地占地面积 57560m²，占用的土地类型为有林地及采矿用地，其中损毁有林地 13204m²、采矿用地 44356m²。

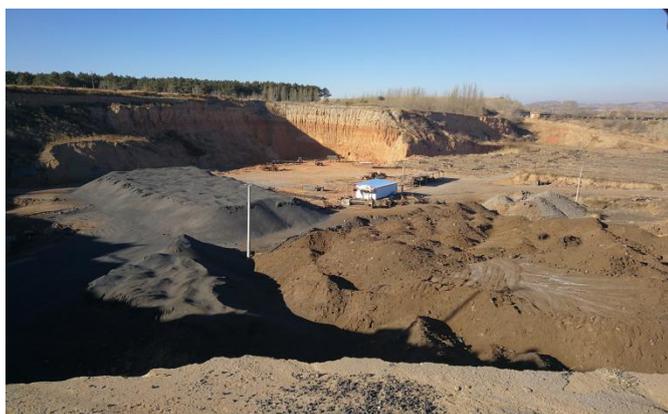
照片4-3 废料场

堆料场位于露天采场东南侧，占地面积 6712m²。堆高 11m，坡度 10-35°。现状条件下地质灾害不发育。

堆料场的建设与原有自然景观不协调，增加景观破碎度，改变了矿区的生态景观格局，（见照片 4-3）。

堆料场占地面积 6712m²，占用的土地类型为有林地。
