宁城县浩瀚石材有限公司采石厂
2020年度矿山地质环境治理计划书

宁城县浩瀚石材有限公司

二〇二〇年七月

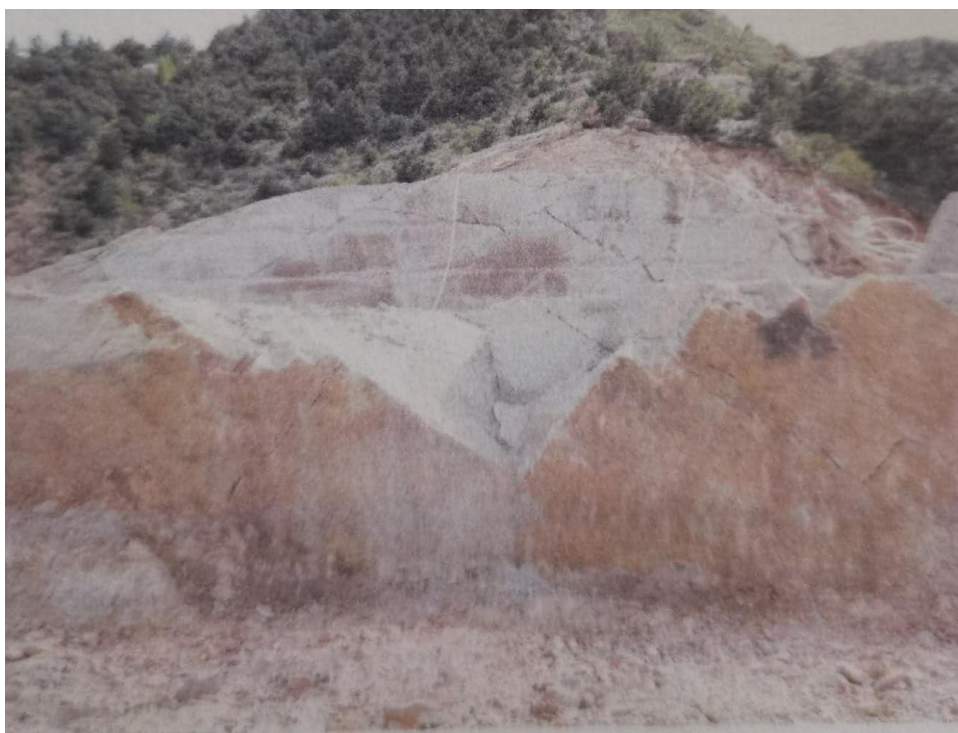
照片 4-1 露天采场

露天采场位于矿区东部，采场近似矩形，南北长约 130m，东西宽约 40m，面积 4937 m²，现形成两个平台，第一平台标高 855m，面积 2224 m²，第二平台平均标高 860m，面积 2713 m²，剖面角近似 90°，开采方式采用公路直进式台阶回采，采掘面位于露天采场西部。岩石裂隙倾向北东，根据现场调查，露天采场局部边坡有小规模崩塌现象，塌方量小于 10 m³。根据现场调查，现状条件下地质灾害不发育。

露天采场位于矿区东部，占地面积为 4937 m²，现形成两个平台，第一平台平均标高 850m，面积 2224 m²，第二平台平均标高 855m，面积 2713 m²”，采掘面位于露天采场西部。露天采场大面积开挖，使山体破碎，破坏了原生地形地貌景观（见照片 4-1），地形地貌景观影响较严重。

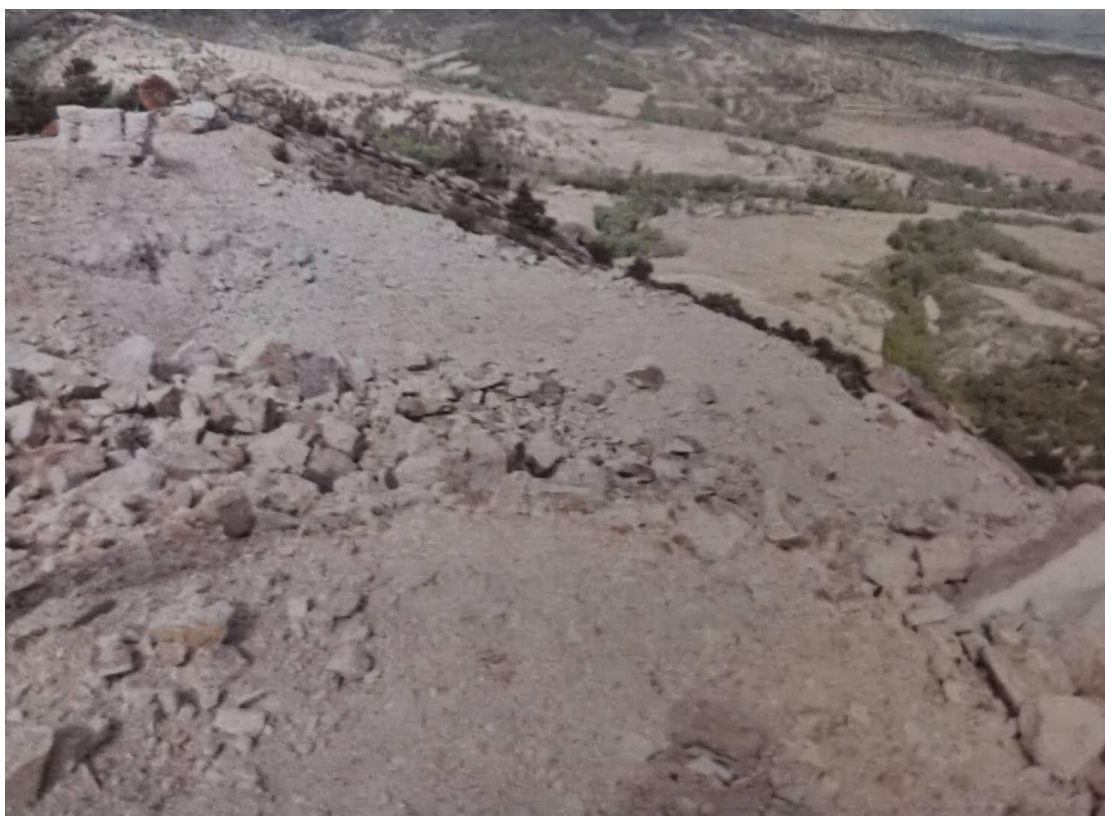
照片 4-2 废石场

废石场位于矿区东部，废石顺沟堆放，用于堆放矿山开采过程中产生的废石，废石场面积为 3736m²，顺沟堆放，废石堆边坡角约 50°，废石量约 9000m³，根据现场请查，现状未发生崩塌、滑坡等地质灾害。

废石场位于矿区东部，顺沟堆放，废石堆边坡角约 50°，用于堆放矿山开采过程中产生的废石，废石场面积为 3736 m²，废石量 9000m³，破坏了原有地形地貌（见照片 4-2）。

本年度内，对废石场进行削坡，削坡工程量 900 m³，面积 3736 m²。

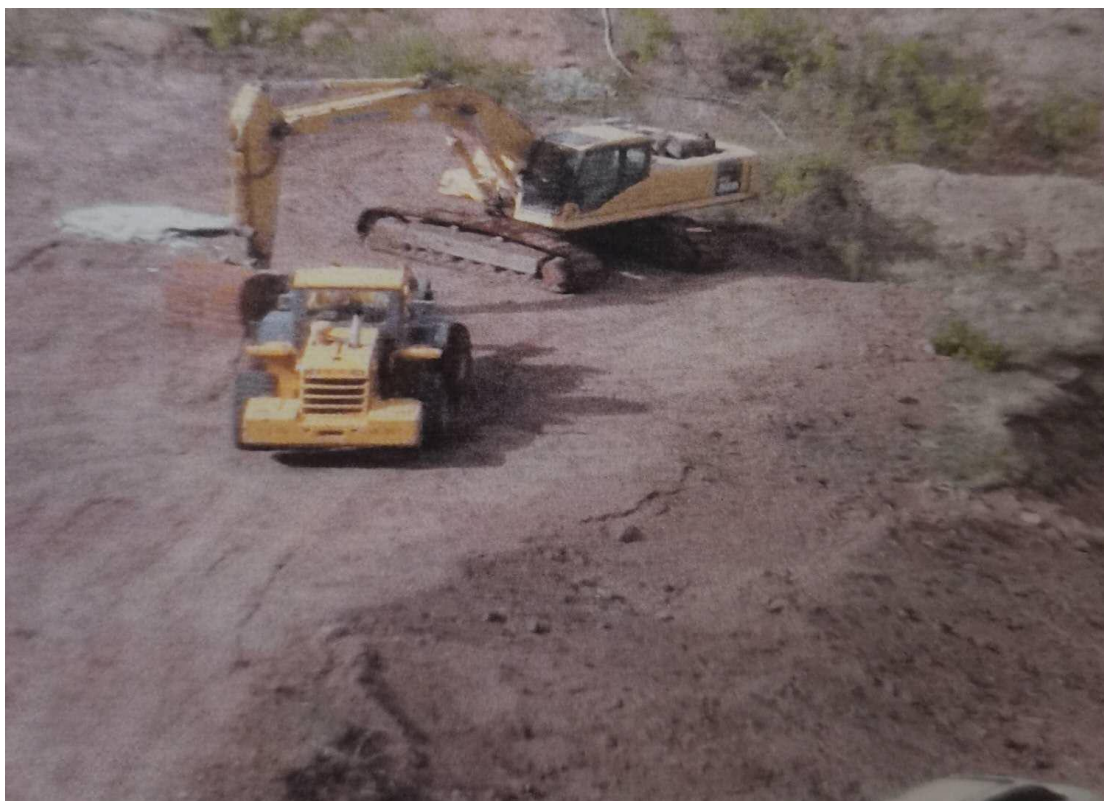
照片 4-3 表土存放场

表土存放场位于矿区外部东北向沟谷平坦处，紧邻办公生活区，场地面积 240 m²，堆高约 5m，边坡角 30°，表土堆放方量 1200 m³，现状未发生崩塌、滑坡等地质灾害。

表土存放场位于矿区外部东北向沟谷平坦处，紧邻办公生活区，占地面积 240 m²。场地的建设对周围原地貌进行削高填低，破坏了原有地形地貌景观（见照片 4-3）。

对表土存放场撒播草籽，对堆土进行固化，表土存放场治理面积 240 m²。

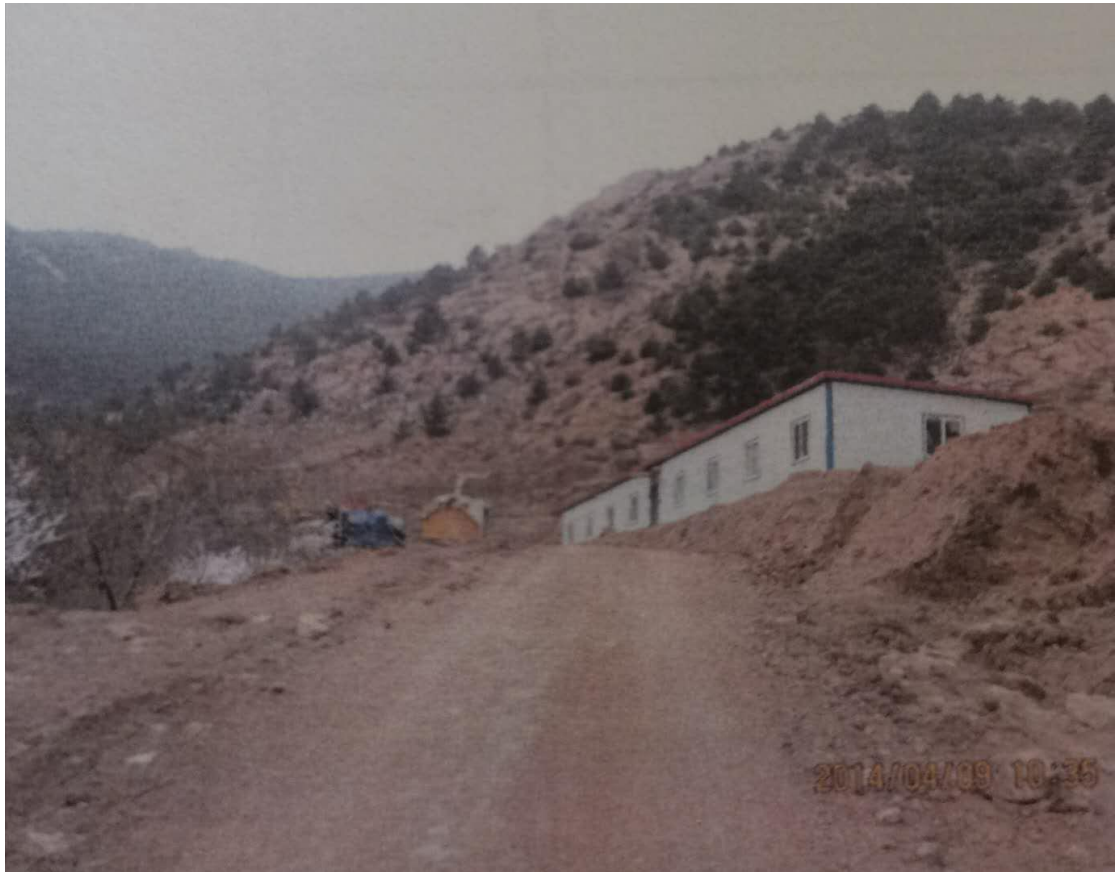
照片 4-5 矿区道路

矿区道路连接各功能单元，长约 506m，宽约 3m，占地面积 1520 m²，道路的修建破坏了原有地形地貌景观（见照片 4-5）。

矿区道路面积 1520m²，矿区道路面积大部分位于矿区外部，占地面积 1280m²，破坏土地类型有林地 1317m²，其他草地 203m²。
